## 8D-Report

| <b>Vorgang / Concern title</b><br>MUSTERBEISPIEL:<br>Planlauf des Präzisionsring n.i.O. | | <b>Reklamationsnummer / Complaint no.</b><br>214999999<br><br>Lieferant / Supplier 12345 | | <b>Reklamationsdatum / Complaint opening date</b><br>2011-08-01 | |
| <b>Zeichnungsnummer / Drawing no.</b><br>F-123456789 | | <b>Zeichnungsstand / Drawing revision</b><br>AC | | <b>Teilebezeichnung / Part name</b><br>Präzisionsring Ø20 | |

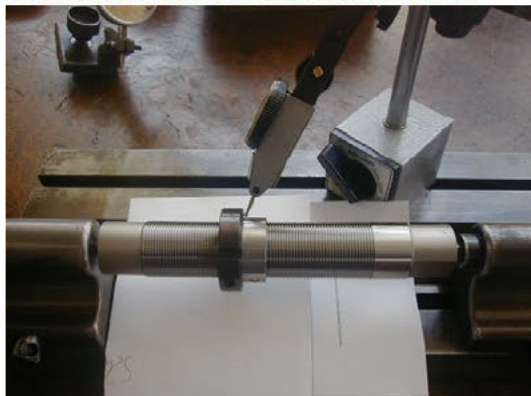
**4. Foto neuer Prüfaufbau mit konischem Lehrdorn**

| Prüfplan M20-12345    V03 | | | |
|---|---|---|---|
| 13 | Planlauf max. 0,05 | Bubitaster+ Präzisionsdorn mit Vorrichtung | vor jedem Abrichten der Schleifscheibe |
